ERKENNTNISSE AUS DER GUTACHTEN- EINSICHT

INTERESSENGEMEINSCHAFT „PARKHAUS MUSS BLEIBEN“ BERNHAUSEN
BERNHAUSEN AKTIV E. V. ▪ C/O BUNTER BÜCHERLADEN ULRICH STRAUB & CO BUCHLADEN KG ▪
BERNHÄUSER HAUPTSTR. 15/1 ▪ 70794 FILDERSTADT-BERNHAUSEN ▪
TEL.: 0711 706 227 ▪ EMAIL: INFO@BERNHAUSEN-AKTIV.DE ▪ WEB: WWW.BERNHAUSEN-AKTIV.DE

AUSGANGSLAGE

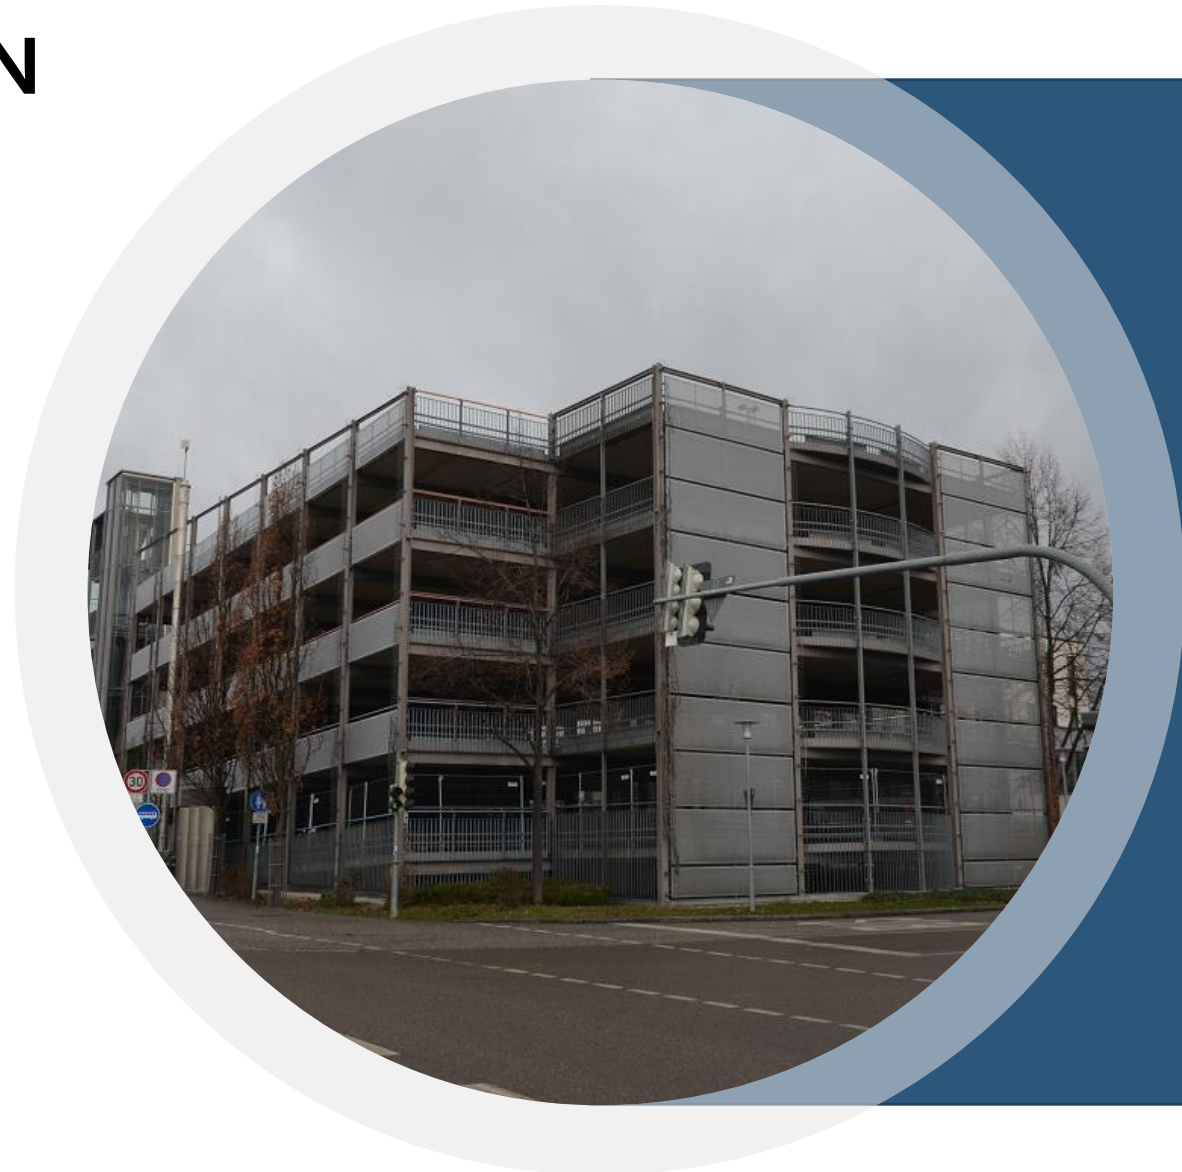
DARSTELLUNG DER ALTERNATIVEN GEM. TÜV-GUTACHTEN

VARIANTE 01: REPARATUR DER STÜTZEN

Die Sanierung der bestehenden Stützen ist nur mit erheblichem Aufwand möglich. Es ist zudem schwierig, eine Aussage über in Zukunft auftretende Rissbildungen zu treffen.

VARIANTE 03: ABRISS UND NEUBAU

Abriss und Neubau vermeidet sämtliche Risiken. Kosten gem. Herrn Meier: 6.000 TEUR- 6.500 TEUR zusätzlich Abrisskosten

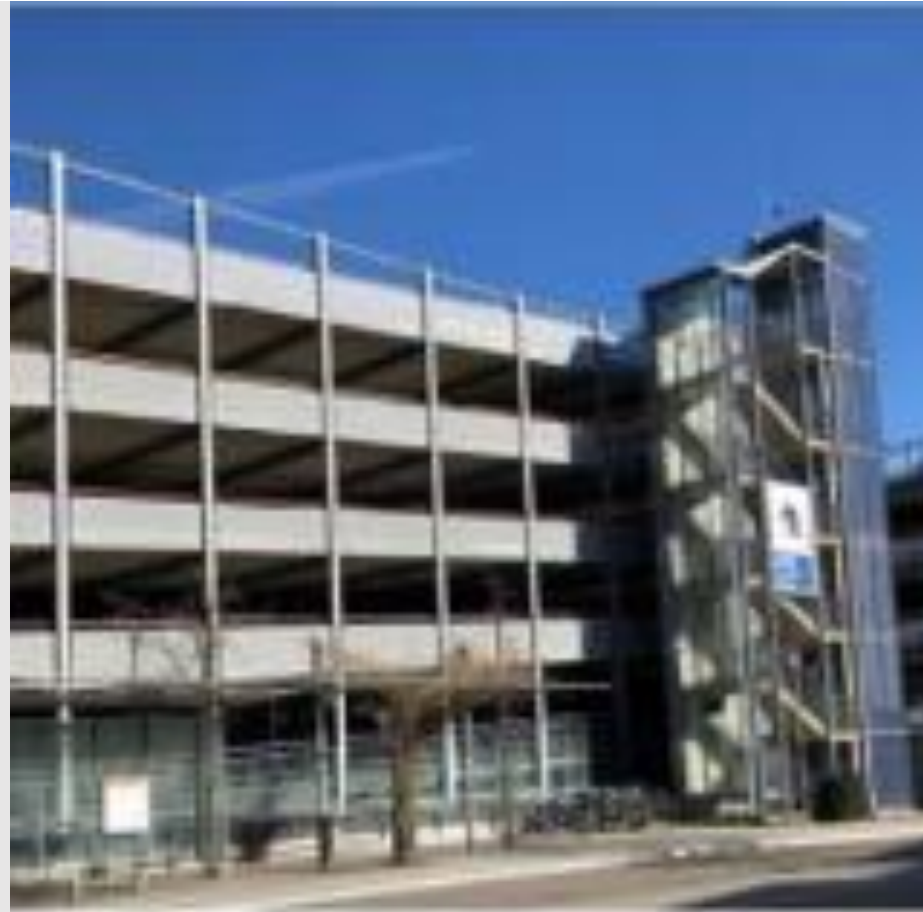
VARIANTE 02: AUSTAUSCH DER STÜTZEN

Ausbau der alten und Einbau neuer Stützen wird als technisch mögliche Variante dargestellt, es werden keine Risiken aufgeführt. Die Kosten für einen Austausch sämtlicher Stützen wurde vom TÜV Gutachter Mitte 2021 auf 700 TEUR geschätzt. Zudem fallen noch Betoninstandsetzungskosten in Höhe von rund 2.200 TEUR an.

VARIANTE 04: DAUERHAFTE ABSTÜTZUNG ALLER STÜTZEN

Bisher bestehende Stützen werden ergänzt um zusätzliche Stützen. Ca. 150 der 350 Parkplätze wären dauerhaft nur mit Kleinst- und Kleinwagen beparkbar. Kostenschätzung gem. TÜV: ca. 215 TEUR
